# INFORME DE LAS INUNDACIONES OCURRIDAS EN QUEPOS EL 7 DE JUNIO DE 2021

Elaborado por:  
Ing. Rafael Oreamuno V.  
Ing. Martín Morales M.  
Ing. Saulo Richmond S.  
Ing. Edwin Matarrita S.

Julio 2021

*30 de agosto de 2021*  
*CIEDES-103-2021*

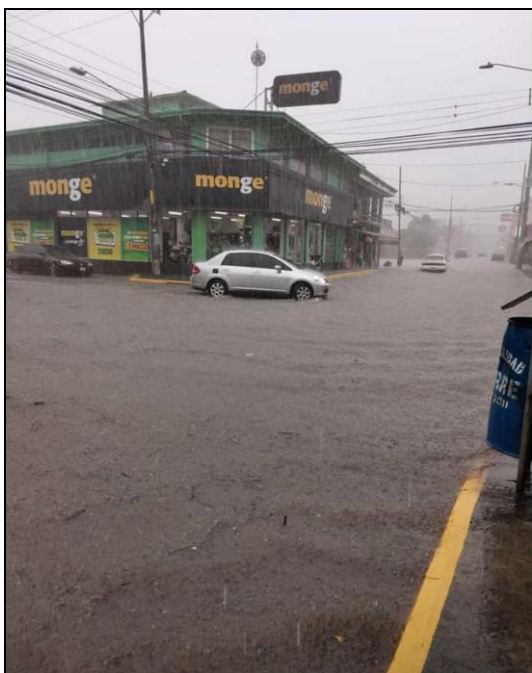
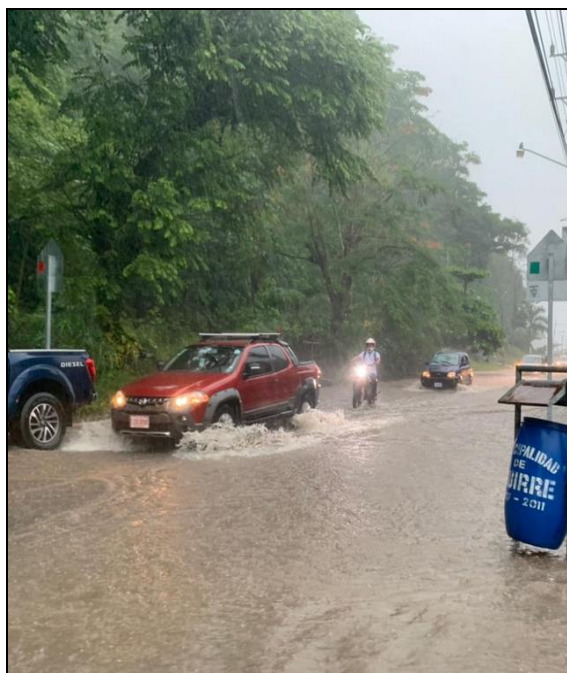
Los volúmenes de escorrentía que produjo el evento de precipitación del pasado 7 de junio superaron la capacidad hidráulica de los sistemas pluviales del centro urbano de Quepos, generando desbordamientos e inundaciones en diferentes sectores de la ciudad. En la Figura 2 y en la Figura 3 se ilustra la magnitud de las inundaciones que sufrió el centro urbano de Quepos, las cuales afectaron viviendas y locales comerciales, así como el tránsito de vehículos y personas.

*Figura 2. Desbordamientos de agua en calles del centro urbano de Quepos*

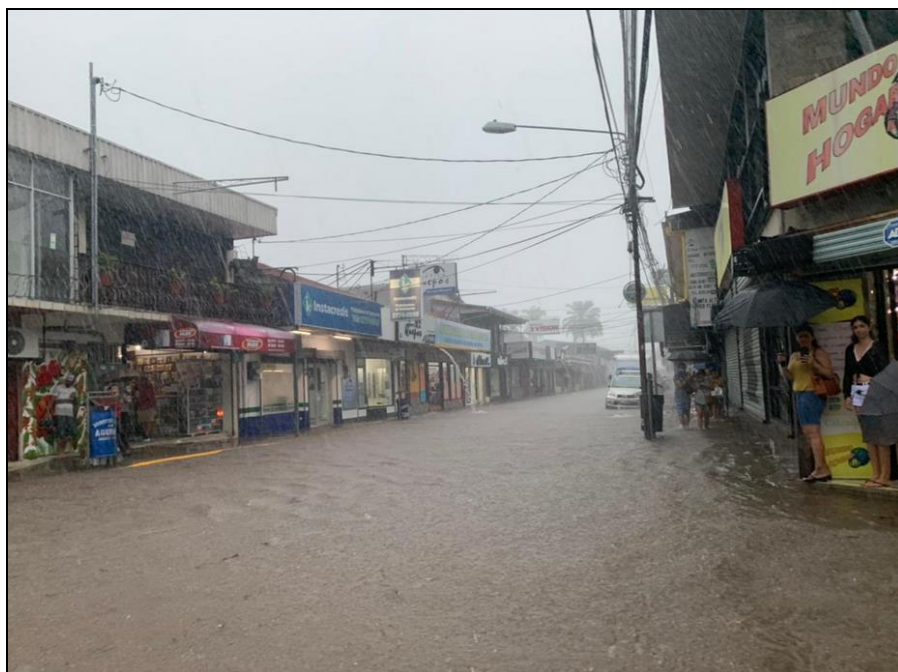
*Figura 3. Afectaciones a locales comerciales producto de las inundaciones*

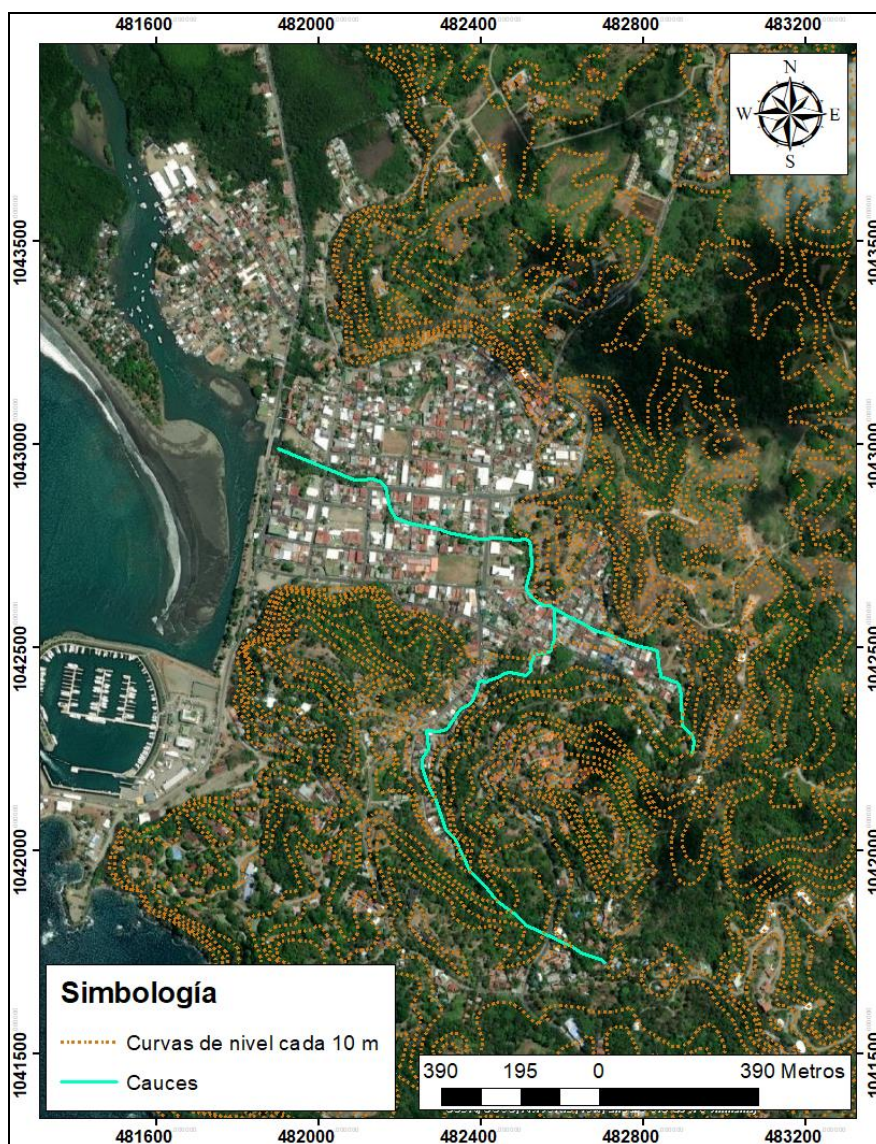
El área de estudio priorizada durante la visita realizada los días 25 y 26 de junio de 2021 abarcó el sector del centro urbano de Quepos, el cual se puede observar en la Figura 5. La topografía de la zona disponible para consulta pública está representada por curvas de nivel a cada 10 m. El centro urbano posee condiciones planas y de baja elevación, ya que se encuentra prácticamente en su totalidad por debajo de los 5 msnm, mientras que en su entorno cercano predomina un relieve caracterizado por pendientes pronunciadas.

*Figura 5. Mapa del centro urbano de Quepos*

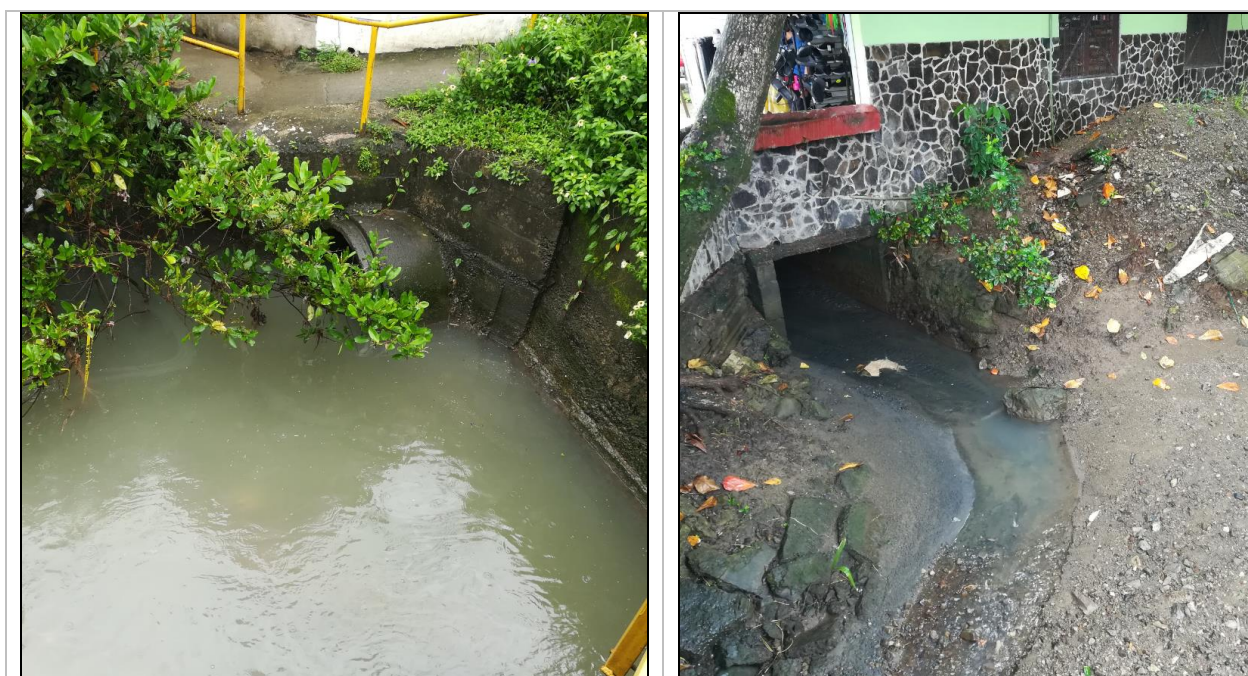
El centro urbano de Quepos tiene la particularidad de que es atravesado por el cauce de la quebrada Padre, el cual actualmente es utilizado como el principal colector pluvial del lugar. Según lo indicado por funcionarios de la Municipalidad de Quepos, en el pasado, el área urbana que se encuentra aguas abajo de la confluencia de los dos cauces que se observan en la Figura 5 era manglar, el cual fue eliminado y rellenado para dar paso a la condición urbana actual. Sin embargo, el desarrollo urbano que experimentó Quepos no fue planificado adecuadamente, lo que generó que la quebrada Padre experimentara un proceso de encauzamiento artificial, producto de la expansión urbana, sirviendo a su vez como cuerpo receptor de los sistemas pluviales que fueron surgiendo. Esta condición genera que el funcionamiento de los sistemas pluviales del centro esté en función de la capacidad de transporte de la quebrada Padre, específicamente porque los niveles de agua de la quebrada Padre obstruyen las salidas

de los sistemas pluviales del centro, ya que muchos se encuentran a nivel de fondo de la quebrada. Esta última condición se puede observar en la Figura 6.

Otra particularidad que tiene la quebrada Padre es que su capacidad de transporte se encuentra influenciada por las mareas. Cuando se presenta marea alta se genera un flujo reversible en el cauce de la quebrada, aumentando su nivel de agua y obstruyendo a su vez los desfuegos de los sistemas pluviales del centro urbano de Quepos. Por lo tanto, existe una mayor vulnerabilidad a las inundaciones en Quepos cuando se presenta marea alta, ya que limita la capacidad de transporte de la quebrada Padre, impidiendo que pueda drenar las aguas pluviales del centro urbano de Quepos, lo que termina produciendo desbordamientos. Una condición similar fue la que se presentó en el evento del pasado 7 de junio de 2021, ya la tormenta se presentó cuando apenas estaba empezando a bajar la marea.

*Figura 6. Desfuegos de los sistemas pluviales a la quebrada Padre*

- La quebrada Padre, la cual atraviesa el centro urbano de Quepos, funciona actualmente como el principal colector pluvial de Quepos. Esto implica que el funcionamiento de los sistemas pluviales que desfogan a la quebrada se encuentra en función de los niveles que pueda alcanzar el agua en la quebrada. Se observó que muchos desfogues se encuentran prácticamente a nivel del fondo del cauce, por lo que aún bajo condiciones normales dichos desfogues se ven obstruidos por los niveles de agua en la quebrada.

- Los niveles de agua en la quebrada Padre se ven influenciados también por el efecto de las mareas. En condición de marea alta se da una condición de flujo reversible, que genera a su vez un aumento en los niveles de agua en el cauce, obstruyendo los desfogues de los sistemas pluviales que tributan a la quebrada Padre. Esto hace que durante la marea alta el centro urbano de Quepos sea más vulnerable a problemas de inundaciones, ya que el principal colector pluvial no tiene la capacidad para evacuar las aguas hacia el mar.

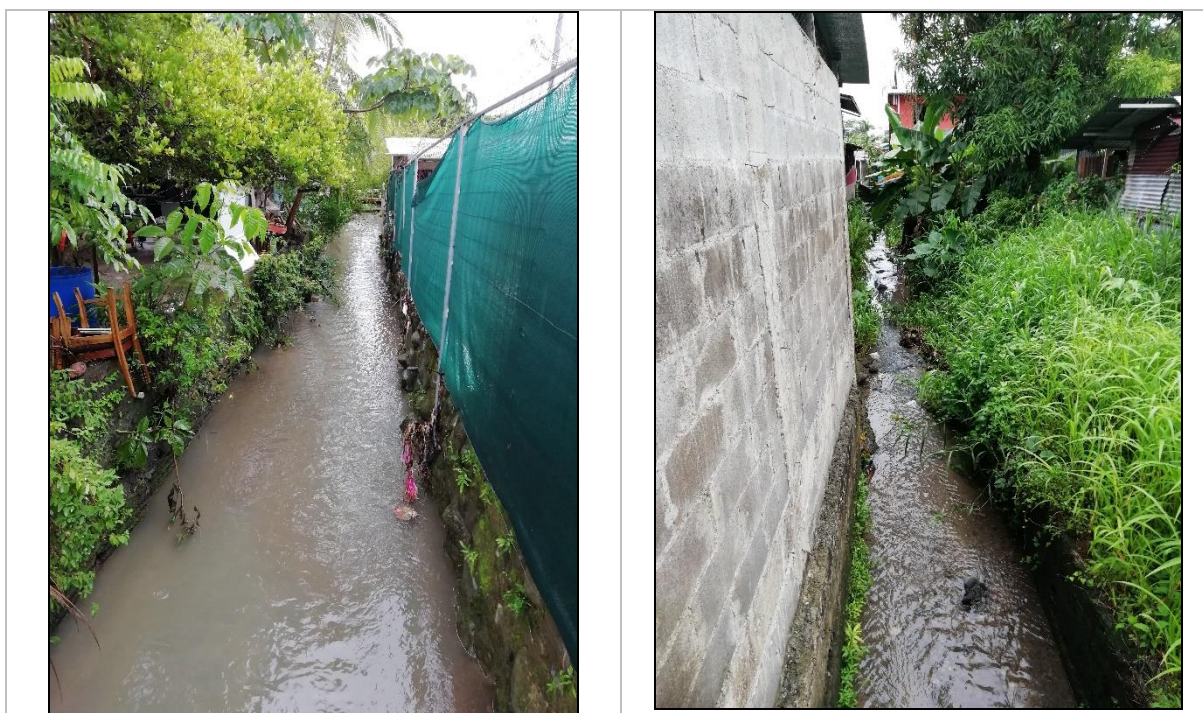
Durante la visita al sitio se realizó un recorrido del cauce de la quebrada Padre a lo largo del centro urbano, llegando hasta aproximadamente la confluencia de cauces que se observa en la Figura 5. En este recorrido se verificaron los cambios en la sección transversal que presenta el cauce de la quebrada Padre, en donde inclusive se presentan estrangulamientos por construcciones y alcantarillas que restringen la capacidad de transporte de la quebrada. En la Figura 7 se observan dos sitios donde el cauce se encuentra invadido por las construcciones colindantes a la quebrada, quedando en algunos casos un ancho libre de escasamente un metro. Este tipo de estrangulamientos genera que aumente la vulnerabilidad ante desbordamientos de la quebrada Padre, debido a que representan una obstrucción al flujo, limitando la capacidad de transporte de la quebrada.

*Figura 7. Estrangulamientos de la quebrada Padre en diferentes puntos de su recorrido*

- La capacidad de transporte de la quebrada Padre se ve afectada por los cambios de sección que sufre a lo largo de su recorrido, en especial por los estrangulamientos que se presentan en ciertos tramos, producto de la invasión urbana al cauce. Esta problemática hace que la quebrada sea más propensa a desbordamientos, en especial en los puntos donde se ve reducida su sección transversal, tal como se observó entre los dos puntos de medición.

- Para cuantificar de una manera más detallada los puntos más críticos de la quebrada Padre es necesario realizar un modelado hidráulico continuo a lo largo de su recorrido por el centro urbano de Quepos. Para ello se requiere un levantamiento topográfico de la quebrada, el cual considere las estructuras de puentes y alcantarillas que atraviesa la quebrada, ya que estas estructuras actúan como secciones de control, restringiendo de manera local la capacidad de transporte de la quebrada.

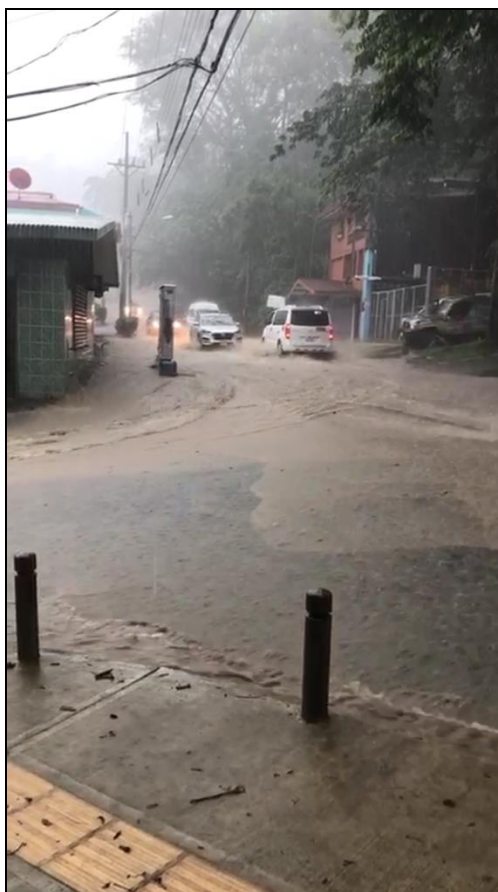
Una particularidad que tuvo el evento del pasado 7 de junio de 2021 fueron las inundaciones en el sector sureste del centro urbano de Quepos, específicamente sobre la ruta nacional 618, que comunica Quepos con Manuel Antonio. Según funcionarios de la Municipalidad de Quepos esto no es una situación usual, ya que el terreno en ese sector no es tan plano como en el resto del centro urbano de Quepos, tal como se observa en la Figura 8. Esta condición, según lo explicado por los funcionarios municipales, se debe al manejo de las aguas pluviales que tributan a la ruta nacional 618. Dichas aguas originalmente eran cortadas y enviadas al cauce que se encuentra al oeste de la ruta nacional 618. Sin embargo, esa condición se modificó y las aguas pluviales son concentradas en una cuneta que las transporta a una caja que, según lo visto en campo, no pareciera tener la capacidad para manejar la esorrentía que tributa a ese tramo de la ruta nacional 618 (ver Figura 9).

*Figura 8. Inundaciones en el sector sureste del centro urbano de Quepos*

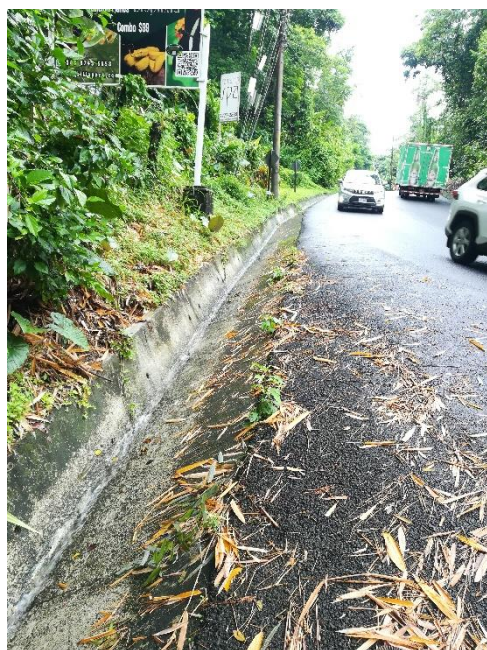
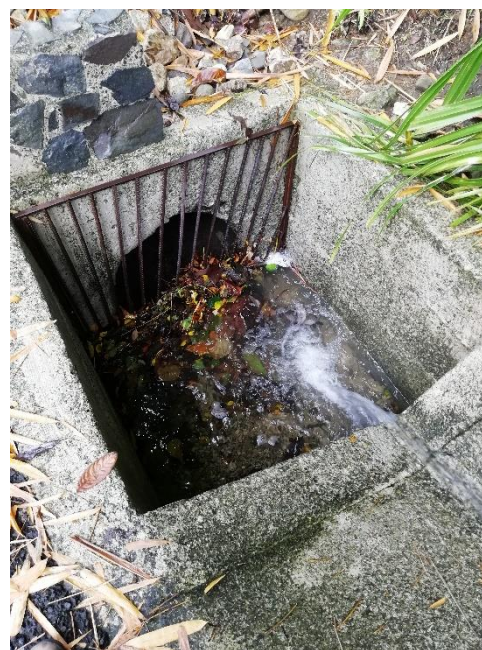
Tomando en cuenta lo anterior es probable que durante el evento del pasado 7 de junio de 2021 las aguas pluviales se desbordaran de la caja a la que desfoga la cuneta de la ruta nacional 618, lo que provocó un escurrimiento no controlado hacia las partes más bajas del centro urbano de Quepos, tal como se observa en la Figura 8. Esta condición aumenta la vulnerabilidad a las inundaciones del sector sureste de Quepos, producto de la concentración de flujos en estructuras sin la capacidad hidráulica apropiada. En la Figura 10 se muestra la cuneta que maneja la escorrentía que tributa a la ruta nacional 618 y la caja que se encuentra al final de dicha cuneta. Se puede observar que la caja no solo presenta un tamaño pequeño, sino que también tiende a obstruirse por las hojas que quedan en la reja, reduciendo aún más su capacidad hidráulica.

*Figura 10. Infraestructura actual para el manejo de la escorrentía de la ruta nacional 618*

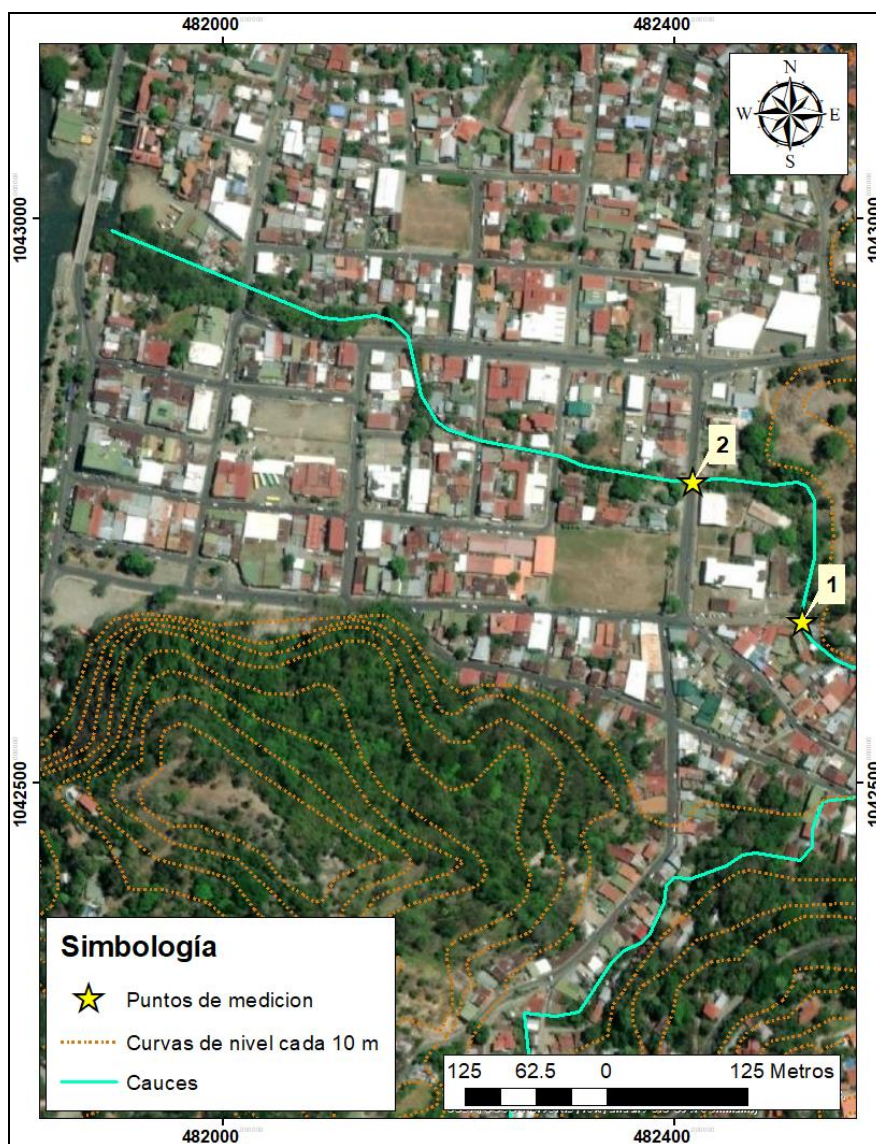
En la Figura 11 se observa la ubicación de los dos puntos de medición, mientras que en la Figura 12 se muestran fotografías del cauce en dichos puntos. Se seleccionaron esos dos puntos debido a la facilidad que presentaban para realizar las mediciones y su diferencia en términos de la geometría transversal. Esto último tiene el propósito de comparar la variación del caudal máximo que puede transportar la quebrada, producto del cambio en su sección transversal.

Figura 11. Puntos de medición de la geometría del cauce de la quebrada Padre

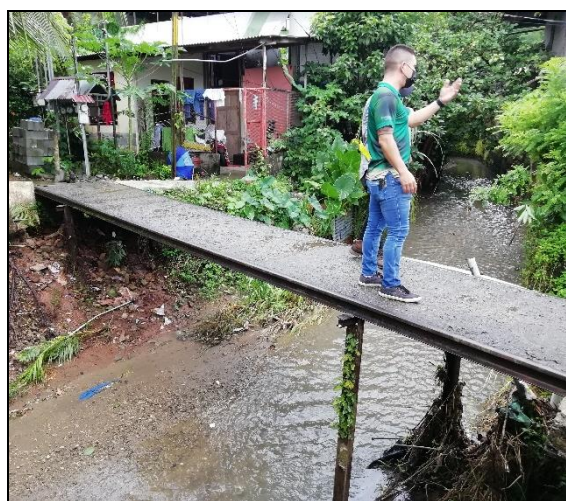
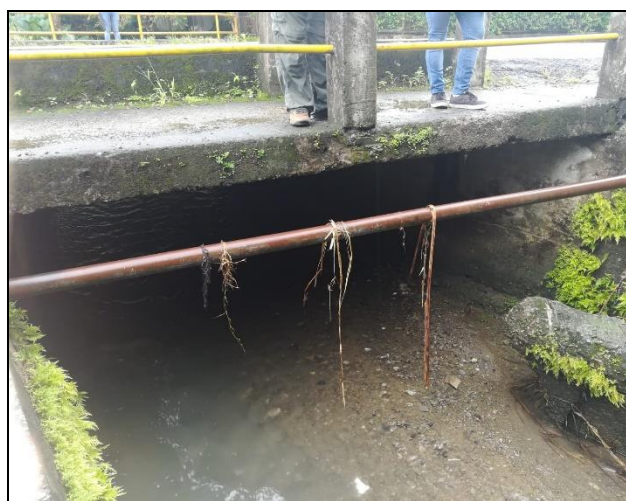
Las mediciones en los puntos 1 y 2 se realizaron con instrumentos de baja precisión, estableciendo una aproximación del ancho de sección transversal, la profundidad libre y una aproximación de la pendiente de fondo del cauce. En el Cuadro 2 se muestra la geometría del cauce de la quebrada Padre en los dos puntos de medición. También se detalla una estimación de la rugosidad del cauce, considerando valores típicos de la literatura y la estimación del caudal máximo que, bajo condiciones de flujo uniforme, podría transportar la quebrada. Esto último se estimó a partir de la ecuación de Manning, la cual establece que el caudal que pasa por una determinada sección transversal está dado por:

Como se puede ver en el Cuadro 2, entre el punto 1 y el punto 2 se presenta una reducción de aproximadamente la mitad en términos del caudal que puede llegar a transportar la quebrada Padre. Esto se debe a la reducción del ancho del cauce entre el punto 1 y el punto 2 y la disminución de la pendiente de fondo. Estos resultados implican que es esperable que se presenten desbordamientos de la quebrada Padre en las cercanías del punto 2, debido a que en este sector la quebrada no tiene la capacidad para transportar el caudal que sí tiene en el punto 1. Como se mencionó anteriormente, existen diferencias en el ancho de la quebrada Padre en varios sectores, siendo algunos sectores aún más críticos.

*Figura 12. Fotografías del cauce de la quebrada Padre en los sitios de medición. Izquierda: punto 1. Derecha: punto 2*

Para efectos de poder identificar los puntos más críticos y más vulnerables que tiene la quebrada en términos de capacidad hidráulica es necesario hacer un tránsito hidráulico continuo de la quebrada a lo largo de su recorrido por el centro urbano, tomando en cuenta las obstrucciones que generan las estructuras de puente, alcantarillas y estrangulamientos del cauce.
